SPLIT WARRIORS

RADICALISMOS URBANOS

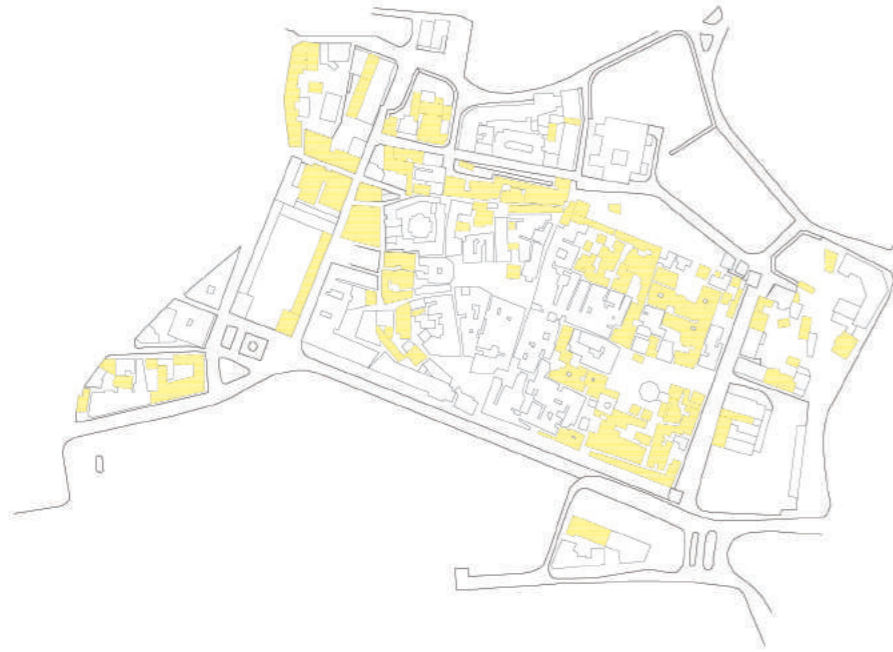
Cubierta 45.70%

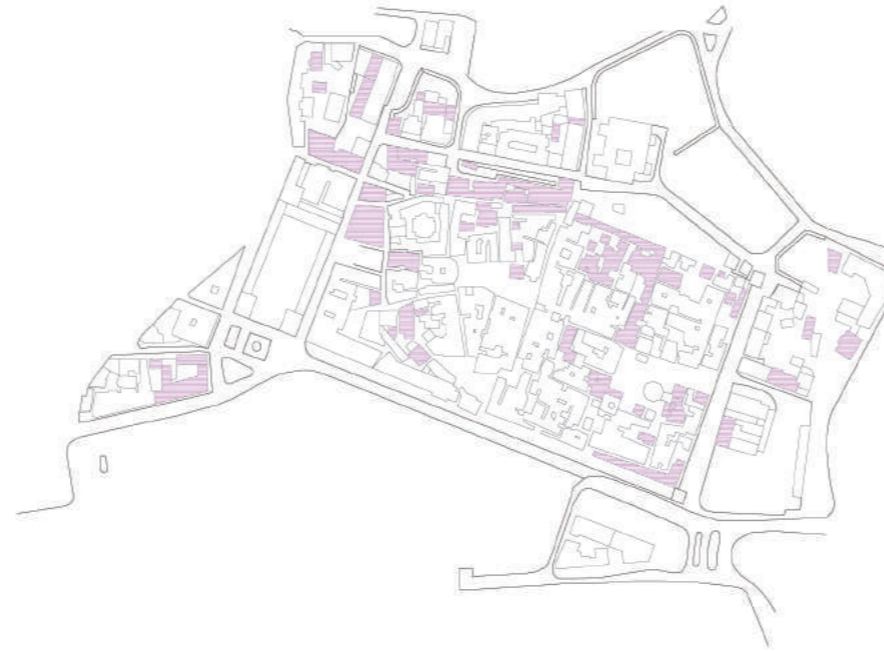
Muros de carga 27.70%

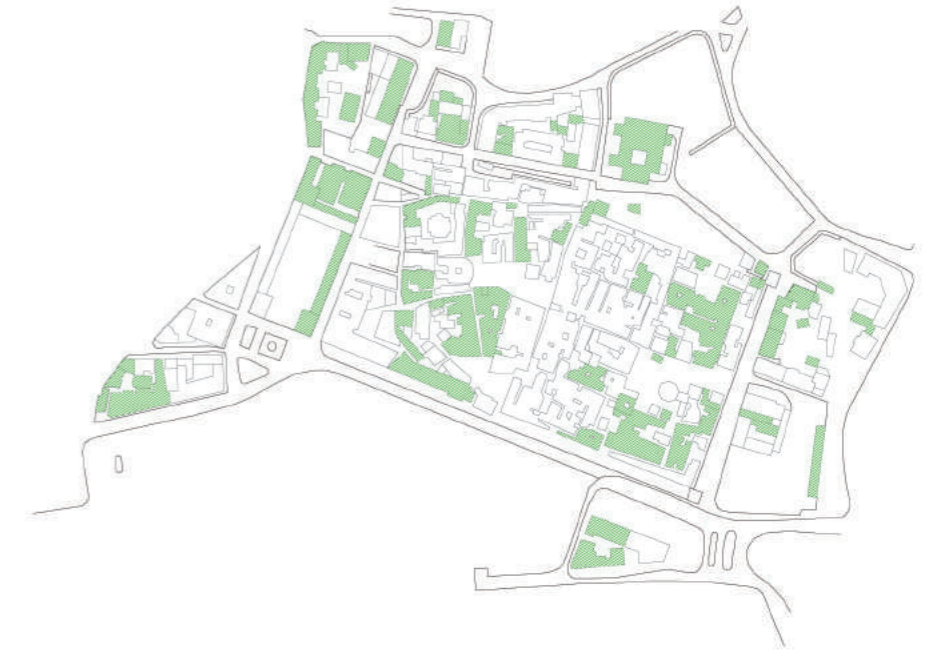
Estructura cubierta 64.60%

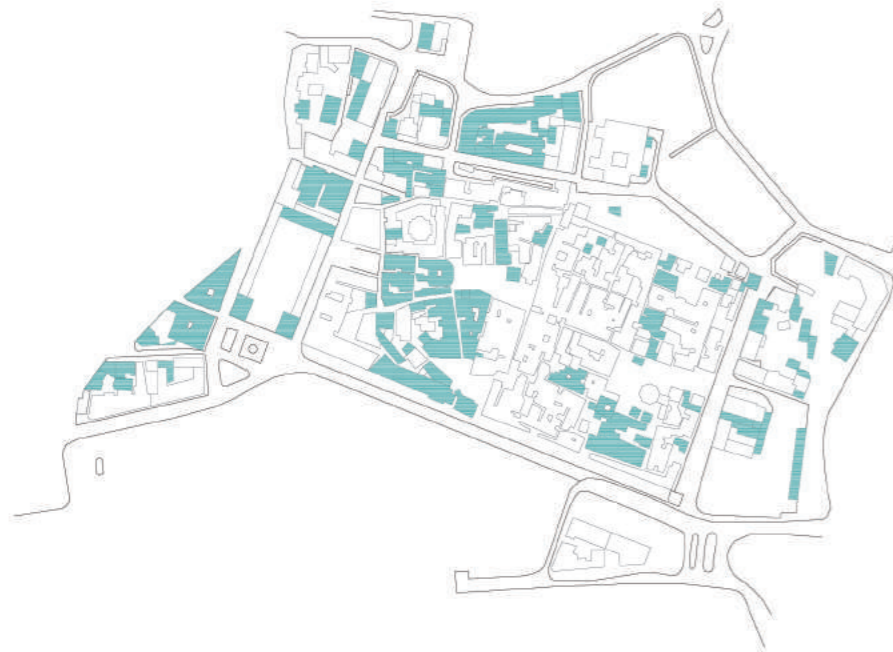
Hueco escalera 48.90%

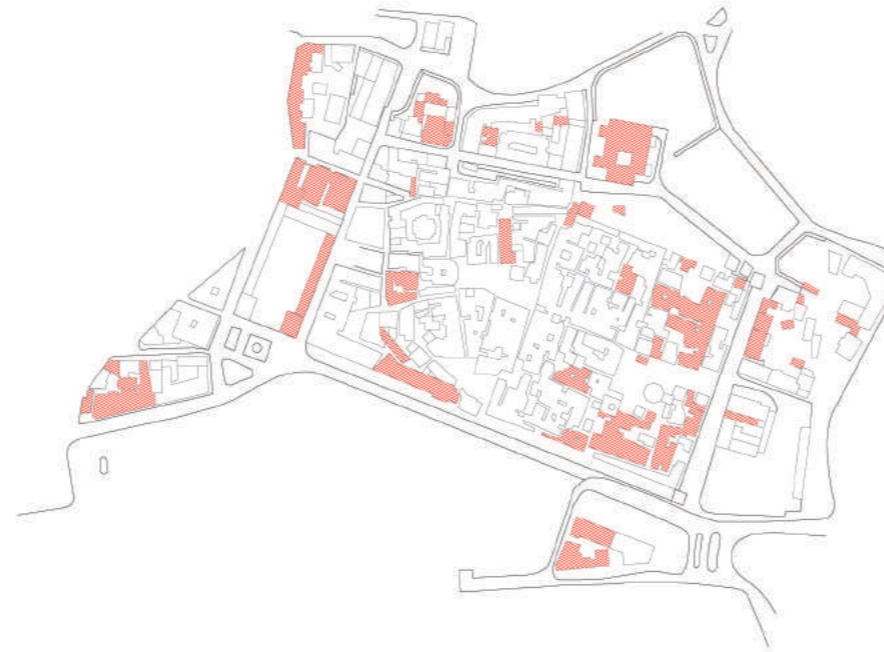
Forjados 52.40%
